Reste der alten Stadtmauer > Judengasse, Raschitor, Nordanlage, Herta-Mansbacher-Anlage *Teilstück Nr.1*

Standort: Stadtgebiet, Innenstadt, nördlicher Teil

Material: vorwiegend Sandstein (Bruchstein u. Werkstein) mit geringem Anteil von Kalkstein u. Ziegel
Errichtet: hoch- und spätmittelalterlich

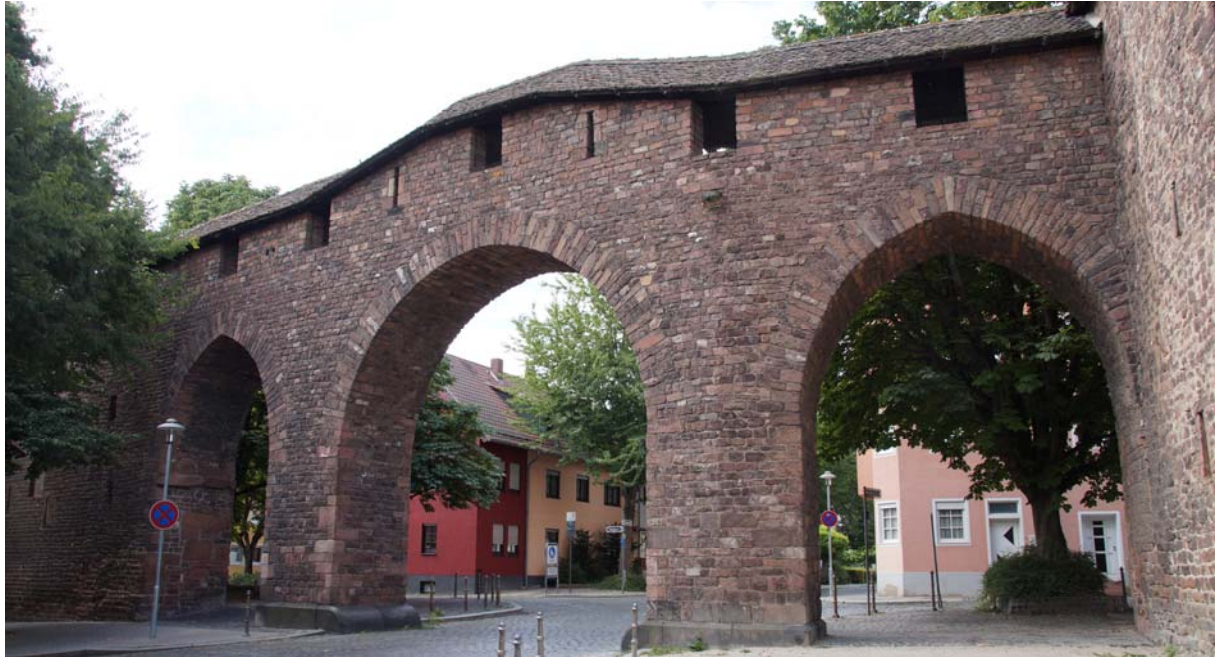
Hier ist die Stadtmauercke leicht nasenartig vorgezogen, mit Eckschräge, 2 – 3 m hoch, aus grob bearbeitetem Werkstein und setzt sich im westlich anschließenden Anwesen Judengasse 59 / Nordanlage 2, zwei Geschosse hoch, als rückwärtige, fensterlose Hausfassade fort. Schon 1090 erhielten die Juden durch einen Schutzbrief Kaiser Heinrichs IV. das Recht, ihre Häuser an die Stadtmauer anzubauen. Bis 1689 musste der Wehrgang frei zugänglich sein, danach wurde dieser aufgegeben. Bis zum Raschitor stehen fünf Mauerjoche in voller Höhe inzwischen frei, mit Zinnen und Strebebögen für den rekonstruierten Fachwerkwehrgang. Veränderungen durch Zerstörungen und Baumaßnahmen kann man in der Struktur des sehr präzise versetzten Mauerwerks (12. – 15. Jh.) durch eingemauerte Spolien, Schießscharten, gekuppelte, rundbogige und rechteckige romanische Fenster der Spätgotik/Renaissance ablesen.

Beim Bau der Karolingerstraße Anfang 20. Jh. wurde die Stadtmauer direkt östlich des Scharfrichterturms durchbrochen und das die Umgebung prägende Raschitor 1907/08 eingefügt, der mittelalterlichen Stadtmauer angepasst, mit überdachtem Wehrgang, rundbogiger Durchfahrt und zu beiden Seiten mit niedrigeren, spitzbogigen Durchgängen für den Bürgersteig versehen.

An das Raschitor schließt sich der rechteckige unterkellerte Scharfrichterturm an, er wurde 1689 durch Sprengung beschädigt und beim Bau des Raschitors ausgebessert; feldseitig befinden sich

unregelmäßige Schießscharten und zwei rechteckige Fenster aus dem 18. Jh. Die Eckquaderung spricht für eine Entstehung in staufischer Zeit. Das anschließende Mauerwerk ist unregelmäßig. Die Rückwand des Hauses Judengasse 43 hat verschiedene, rechteckige, zugesetzte Fenster unterschiedlicher Größe. In der Judengasse 41 ist ein zugemauerter Spitzbogen. Im Haus „Zur Büchs“ (Judengasse 39), höher als die Stadtmauer, führte der Wehrgang durch das 2. Obergeschoss hindurch, bei der Renovierung um 1980 wurde er beseitigt. Die Stadtmauer ist hier als Fassade von unregelmäßig angeordneten, teils zweiteiligen Rechteckfenstern durchbrochen. Die Profilierung entstand gegen 1600. Im Erdgeschossbereich befindet sich ein hochgotisches, dreiteiliges, spitzbogiges Fenster, die Öffnungen sind nur wenig größer als Schießscharten.
