Wormser Bauschule: Die Kuppel von St. Martin zu Worms

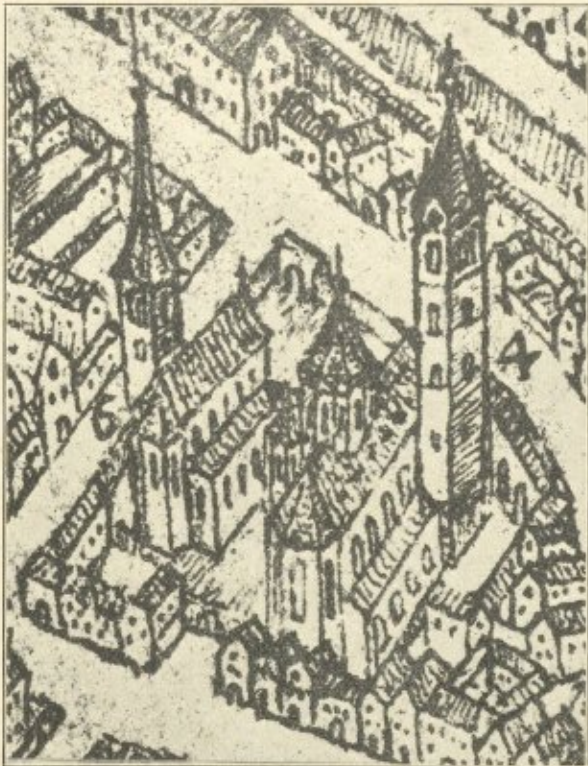
Martinskirche von Osnabrück vor der Zerstörung 1689

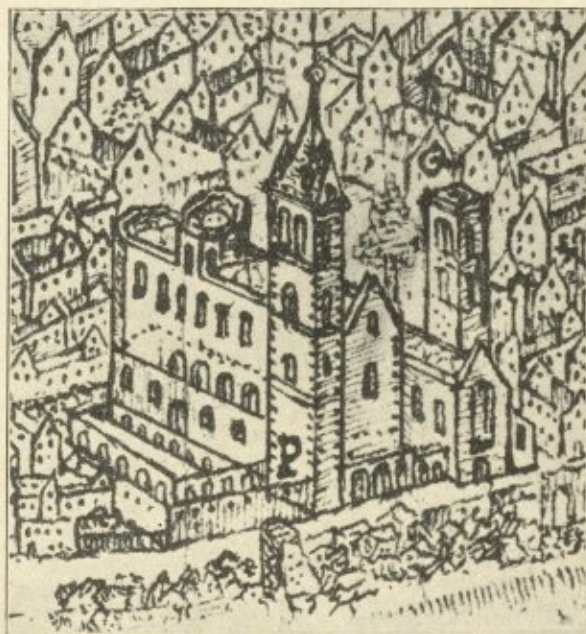
Martinskirche von Nordwesten nach der Zerstörung 1689
