nibelungenstadt worms
Stadtverwaltung

Albert - Schulte - Park Gruftkapelle Familie Doerr & Reinhard

Objekt: Neugotischer Zentralbau aus dem späten 19.Jhd

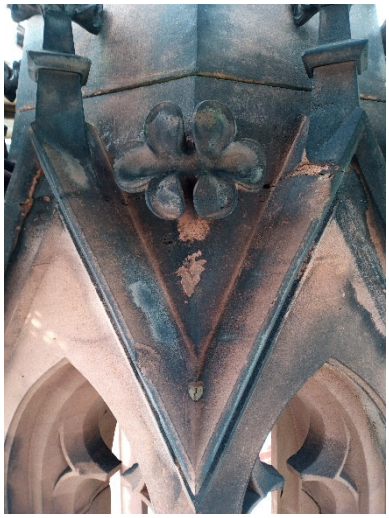
Vorzustand
