## Reste der alten Stadtmauer > Martinsgasse 35 + 23 *Teilstück Nr. 2A + 2B*

**Standort:** Stadtgebiet, Innenstadt, nördlicher Teil

**Material:** vorwiegend Sandstein (Bruchstein u. Werkstein) mit geringem Anteil von Kalkstein u. Ziegel  
**Errichtet:** hoch- und spätmittelalterlich

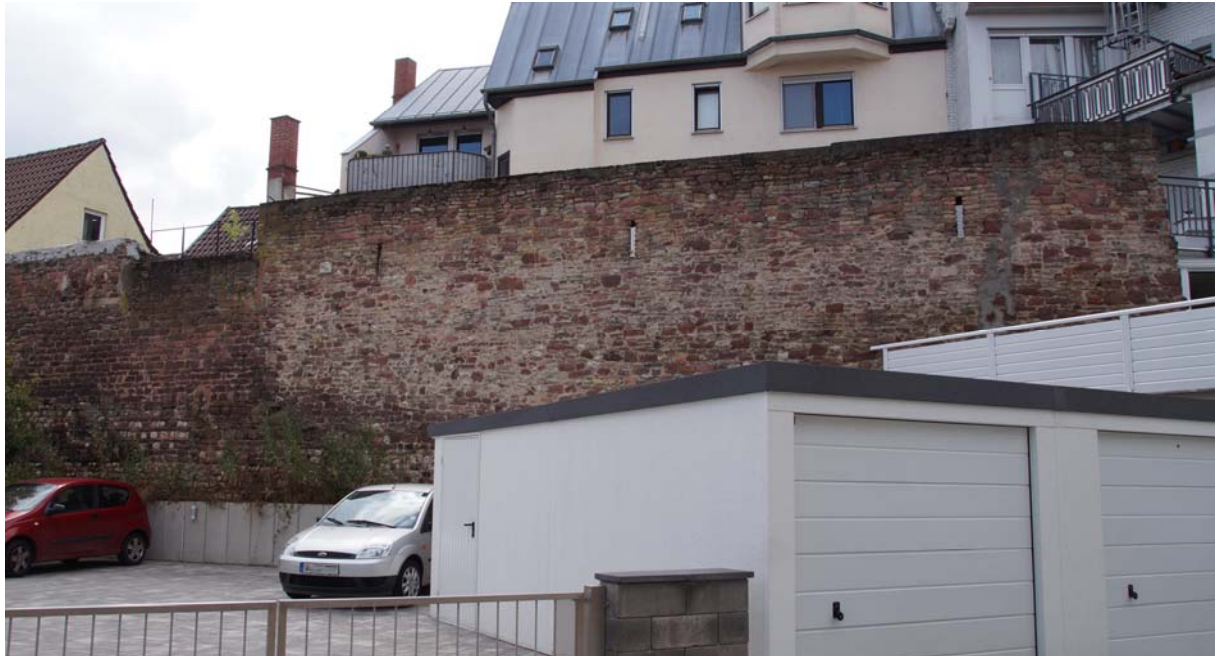
Ab der Martinspforte ist die Stadtmauer fast durchgehend als Grundstücksgrenze zwischen den Anwesen Martinsgasse 23 bis 35 in nahezu voller Höhe erhalten. Sie besteht aus einfachem und unregelmäßigem Bruchsteinmauerwerk mit zugesetzten Fenstern. Darüber befinden sich Schießscharten. Es gibt keine Arkaden für den Wehgang, dafür springt die Stadtmauer zurück.
